台地の地層と崖崩れ

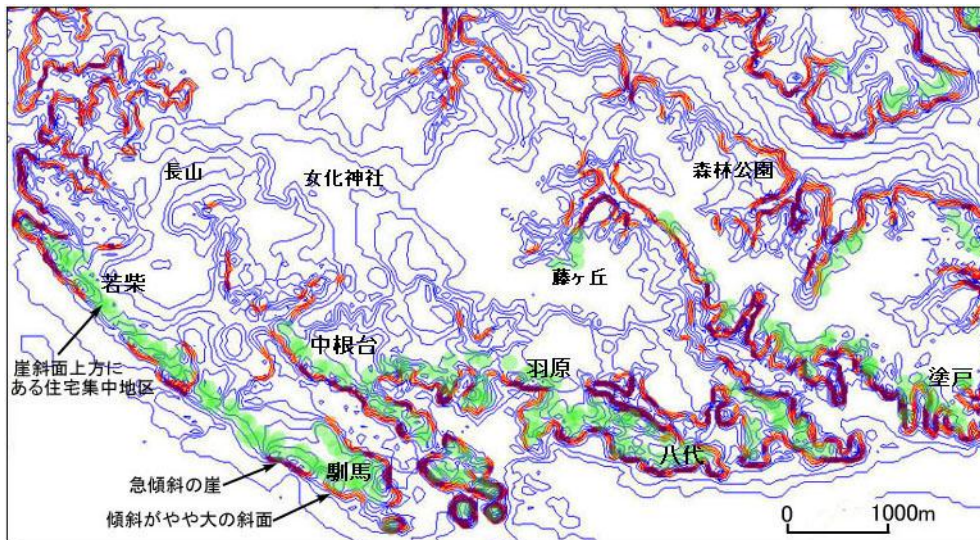
図14 急傾斜地の分布を示す2m間隔の等高線図(50mメッシュ数値標高データにより作成)

龍ヶ崎市域では、台地が小貝川低地に面するところ及び台地内の谷の側面に、急傾斜の崖地が存在します(図14)。その高さはほぼ15mまでで、10m以下が大部分です。龍ヶ崎北部台地の南面崖下にはほぼ連続して集落が立地しており、被害発生の危険が大です。ニュータウン地区の人工改変地では、谷に面して盛土・切土の急斜面がつくられているところがあります。道路建造・宅地化・平坦地化などにより台地面に降った雨水が一箇所に集ってきて崖斜面に流入するように変化したところは、とくに注意を要する箇所です。このようなところも台地南部に連続分布します。

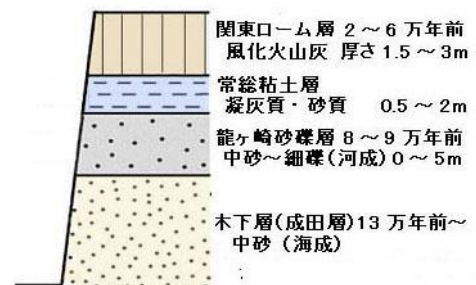
図15 台地の地層の模式断面

台地構成層は、上から厚さ1.5~3mのローム層、0.5~2mの常総粘土層、最大で4~5mの龍ヶ崎砂礫層(層厚の場所による変化大)、最下部の成田層(海成の砂層)からなります(図15)。すべて未固結の地層ですが、龍ヶ崎層中にみられる鉄集積層や常総粘土層では、かなりの硬さ(難透水性)を示します。ロームや粘土はくつき合っていますが、砂はばらばらになります。このように異なった強度や透水性をもつ地層で構成される崖・斜面は一般に崩壊の危険が大です。これらの自然堆積の地層の表面を、風化によってできた表層土が多少とも覆っています。その厚さは薄く10cmぐらいまでです。この表層土が滑り落ちるのが最もよく起こるタイプの斜面崩壊です。

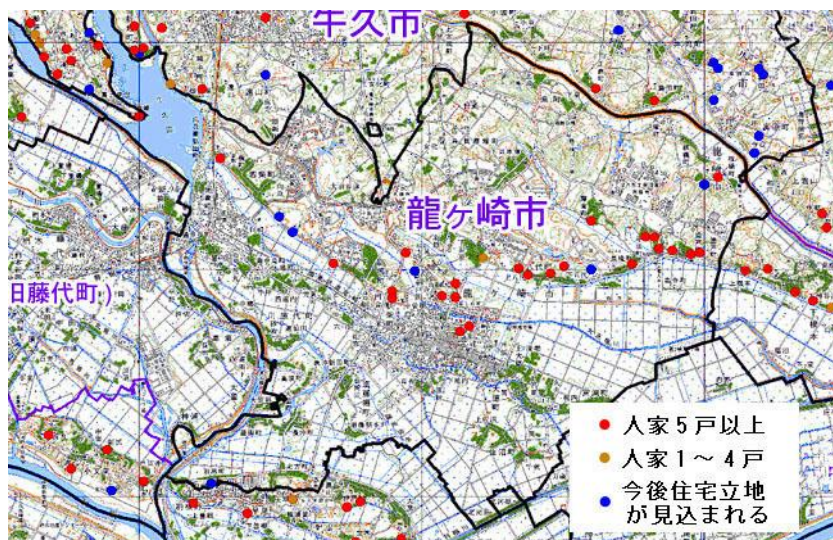
図16 急傾斜地崩壊危険箇所(2013年現在)

斜面崩壊の危険が大きいところは、急傾斜地崩壊危険箇所として指定されています(図 16)。この指定が行われるのは、傾斜角 30° 以上、高さ 5m 以上で、住家 5 戸以上などに危険が及ぶおそれがある、という条件のあるところ。この最後の被災条件をはずした実際の崩壊危険箇所は、行政指定の箇所数よりもずっと多くなることを忘れてはなりません。この危険指定では捉えやすい地形条件だけが採用されており、地層条件は対象外になっていますが、実際にはこちらの方がより重要です。
