龍ヶ崎市立小中学校施設長寿命化計画

令和2年8月

龍ヶ崎市教育委員会

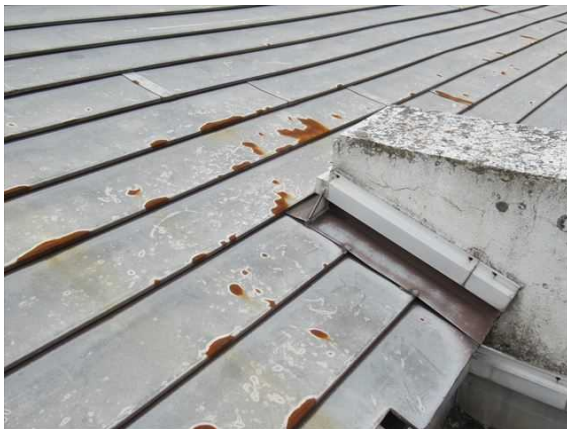
金属屋根の劣化（城南中学校 校舎棟）

図1-1 老朽化の目立つ外装・内装など

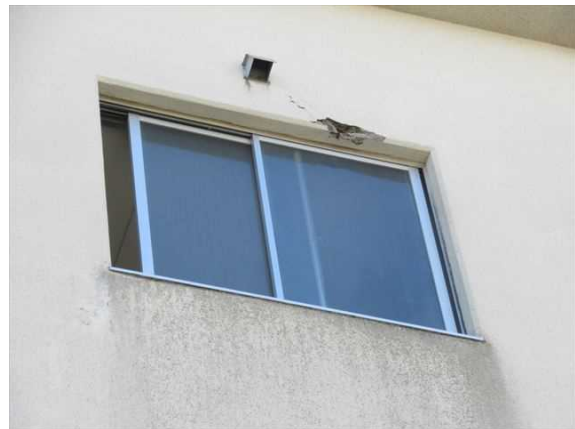
外壁の劣化（龍ヶ崎西小学校 校舎棟）

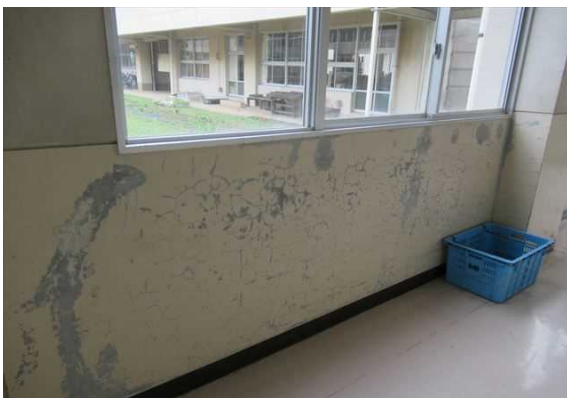
廊下壁の塗装剥がれ（長山中学校 校舎棟）

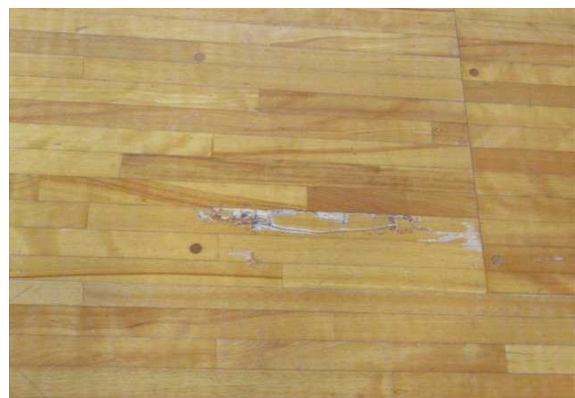
床材の劣化（馴馬台小学校 屋内運動場）

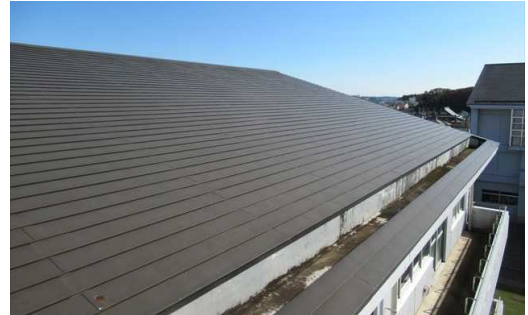
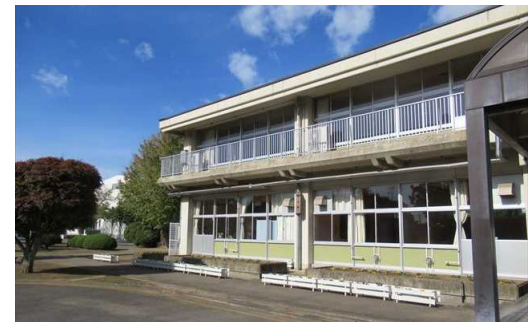
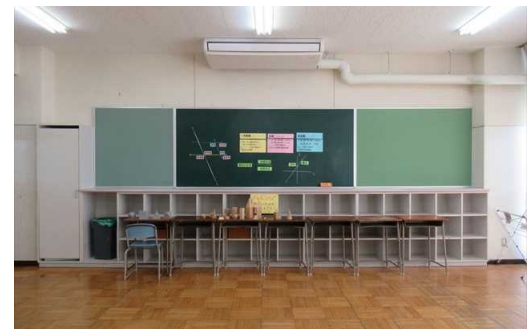
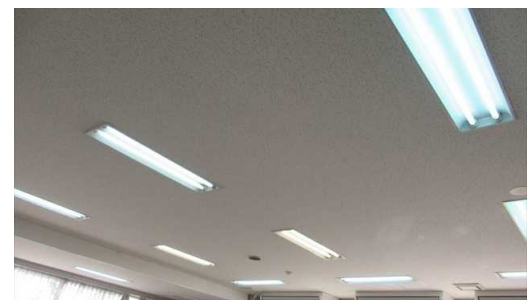
老朽化現地調査では、建物の内外及び設備など5項目について、目視調査を行いました。老朽化現地調査の調査項目を表2-4に示します。

1. 屋上・屋根の調査項目（目視調査による評価）		
(1)	屋上 ※立上含む	屋上面の劣化及び損傷の状況 (アスファルト防水) (シート防水)(塗膜防水)
	屋根	金属屋根の劣化及び損傷の状況 (錆・腐食)
(2)	笠木	笠木の劣化及び損傷の状況 (モルタル)(金属製)
(3)	ルーフトレン	取付け状況
(4)	豎樋	樋の劣化及び取付け状況
(5)	フェンス	腐食・錆の発生、支柱のぐらつき等
2. 外壁の調査項目（目視調査による評価）		
(1)	外壁仕上材 等	外壁仕上材の劣化及び損傷の状況 (塗り仕上)(タイル・石張り) (金属系パネル)(セメント系パネル)
(2)	外部建具	サッシ等の劣化及び損傷の状況 (がたつき・雨漏り)
(3)	軒天井	軒天の劣化及び損傷の状況
(4)	手摺	腐食・錆の発生、支柱のぐらつき等
(5)	豎樋	樋の劣化及び取付け状況
3. 内部仕上の調査項目 (経過年数による評価を基本とし、目視調査結果により補正)		
(1)	床(仕上)	仕上材の劣化及び損傷の状況 (磨耗・割れ・剥れ)
(2)	壁(仕上)	仕上材の劣化及び損傷の状況 (塗装の剥れ)
(3)	天井	仕上材の劣化及び損傷の状況 (たわみ・脱落)
(4)	内部建具	内部建具の劣化及び損傷の状況 (がたつき・面材の劣化)
(5)	造作家具	仕上材の劣化及び損傷の状況
4. 電気設備の調査項目 (経過年数による評価を基本とし、目視調査結果により補正)		
(1)	照明 キュービクル 分電盤 各種配線	各設備機器の劣化及び損傷の状況
5. 機械設備(換気設備・排水設備)の調査項目 (経過年数による評価を基本とし、目視調査結果により補正)		
(1)	空調設備 換気設備 受水槽 各種配管	各設備機器の劣化及び損傷の状況
